## 某家具厂喷漆作业场所有害气体通风防护措施分析与建议

**摘要:** [目的] 掌握木制品企业喷漆场所职业病危害现状, 了解防护设施有效性, 改善工作场所劳动条件, 提高防护水平。[方法] 通过现场调查, 定量和定性分析有害气体通风防护措施状况。[结果] 喷漆工作场所空气中二甲苯浓度普遍超标, 超标率为 83%。有 8 名喷漆人员接触苯系物的相关体检项目指标异常, 占接触人数的 10%。喷漆台排风罩和喷漆房侧吸罩前 1 m 处的风速分别为 0.2~0.3、0.3~0.4 m/s, 通风防护效果差。[结论] 原喷漆作业通风防护装置存在结构性缺陷。经采取改良措施, 设计整体密闭层流通风罩, 并在其与外界相贯通的出入口设置负压气锁, 既可提高对罩内操作人员的防护效果, 又可控制对罩外的污染。

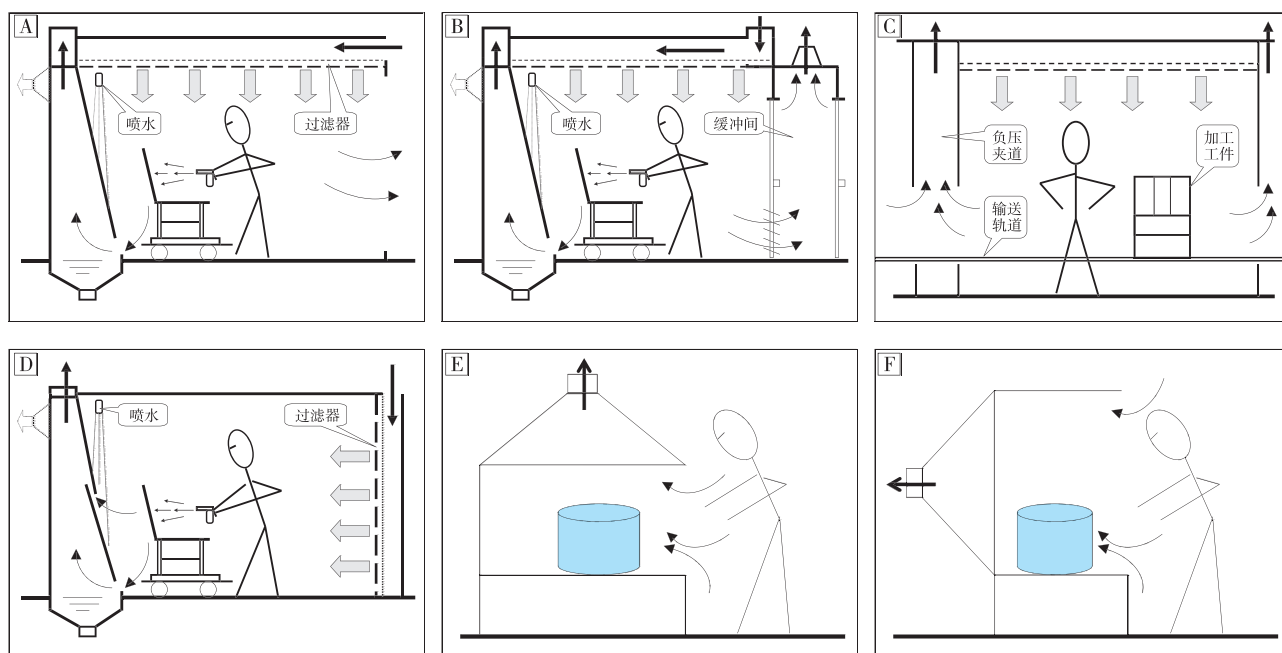
图1 各种改进通风措施示意图

但是, 由于通风过程送风量大于排风量, 罩内保持正压状态, 会导致有害气体从柜/罩体的人员和工件出入口溢出, 对车间环境造成污染。正压状态整体层流通风罩气流组织情况参见图 1A。

[ 注 ]A: 正压整体层流通风; B: 负压缓冲间防止污染扩散; C: 负压夹道防止污染扩散; D: 整体层流通风侧送侧排; E: 上吸罩; F: 侧吸罩。

通风罩, 将生产人员和工序全部置于罩内, 并在罩内采用“层流”正压送风方式, 气流组织为顶部均匀送风底部单侧排风的均送集排形式, 其意义在于: ①在整体通风柜/罩顶部均匀布置空气过滤器, 将空气过滤后均匀送下, 一是阻止外界含有大量颗粒物的空气进入生产空间, 以保证产品质量; 二是使清洁空气先到达操作人员头部, 再到达污染操作部位, 并将有害气体挤压出去, 以保护操作人员。②在操作人员对面底部设置条形吸风口, 将通风柜/罩内空气吸入排出, 以消除柜/罩内过高的正压, 避免污染气体在柜/罩内混渗, 从而危害操作人员, 同时减少污染空气外逸。当上述从顶部向下的送风量和风速度足够大(通常, 在人员头部位置, 下送气流的风速 $\geq 0.8\text{m/s}$ <sup>[4]</sup>)时, 清洁的层流空气能够充满、覆盖操作地点, 有机溶剂对人员健康的影响较小, 同时产品质量得到保证。

因此, 仅仅采用层流正压送风措施还不能解决全部问题, 应进一步采取控制污染扩散的措施。可在上述整体通风罩的基础上采取密闭措施, 形成整体密闭层流通风罩, 并在其与外界相贯通的出入口设置负压气锁。具体做法可结合生产工艺需要, 设计为“单间式”和“隧道式”两种整体密闭通风喷漆柜。所谓“单间式”, 是指工件通过设于罩体上的门(人员通道)进出的罩体形式; 所谓“隧道式”, 是指工件通过输送轨道从罩体左右两侧进出的罩体形式。针对“单间式”, 在出入口设置缓冲间, 内侧门扇下部设置通风口, 同时采取排风措施, 使缓冲间保持负压状态, 即形成负压气锁, 以阻止有害气体扩散至罩外(图 1B)。针对“隧道式”, 在左右两侧工件出入口设置负压排风夹道(负压气锁), 阻止有害气体外逸(图 1C)。

也可以采用侧送集排的气流组织方式, 经过过滤净化的外部空气从操作人员的背后均匀送入, 再从前方中部和下部排出。其优点是罩内空气得到净化, 满足生产工艺对空气洁净度的要求; 新鲜、清洁的空气先到达操作人员, 再到达生产工件, 同时气流较为均匀, 死角较小, 可更好地起到保护操作人员的作用<sup>[5]</sup>(图 1D), 防止罩内空气污染车间的措施同上。

**3.3.2 调漆作业的局部通风** 针对调漆作业, 应设置密闭调漆房, 并采取通风防护措施, 包括局部通风和全面通风。对于局部通风措施, 可采用上述整体密闭排风罩, 也可采用较为简化的排风罩, 即在操作岗位设置上吸罩或侧吸罩。设计上吸罩或侧吸罩时, 应注意保证排风罩的罩口面积不小于操作面的尺度。采用上吸罩时, 应避免含毒气流通过人员的呼吸带。无论是采用侧吸罩还是上吸罩, 均应使罩体尽量包围操作位置(图 1E、图 1F), 以减少无效排风量, 提高通风防护效果<sup>[2]</sup>。
